Evaluación del Peligro de Remoción en Masa en el Deslizamiento de San José de Maipo, Chile Central

Resumen. Se analiza el peligro de deslizamiento, flujos de detritos y caídas de rocas en el cerro Divisadero de San José de Maipo, considerado una zona de remoción en masa activa que implica una situación de riesgo a un centro hospitalario y viviendas cercanas. Los resultados indican zonas de peligro alto y medio de flujos de detritos, caídas de rocas y deslizamientos superficiales de suelo que afectan de distinta manera la zona urbana, por lo que se propone hacer modificaciones al Plan Regulador Comunal y se sugieren medidas de mitigación.

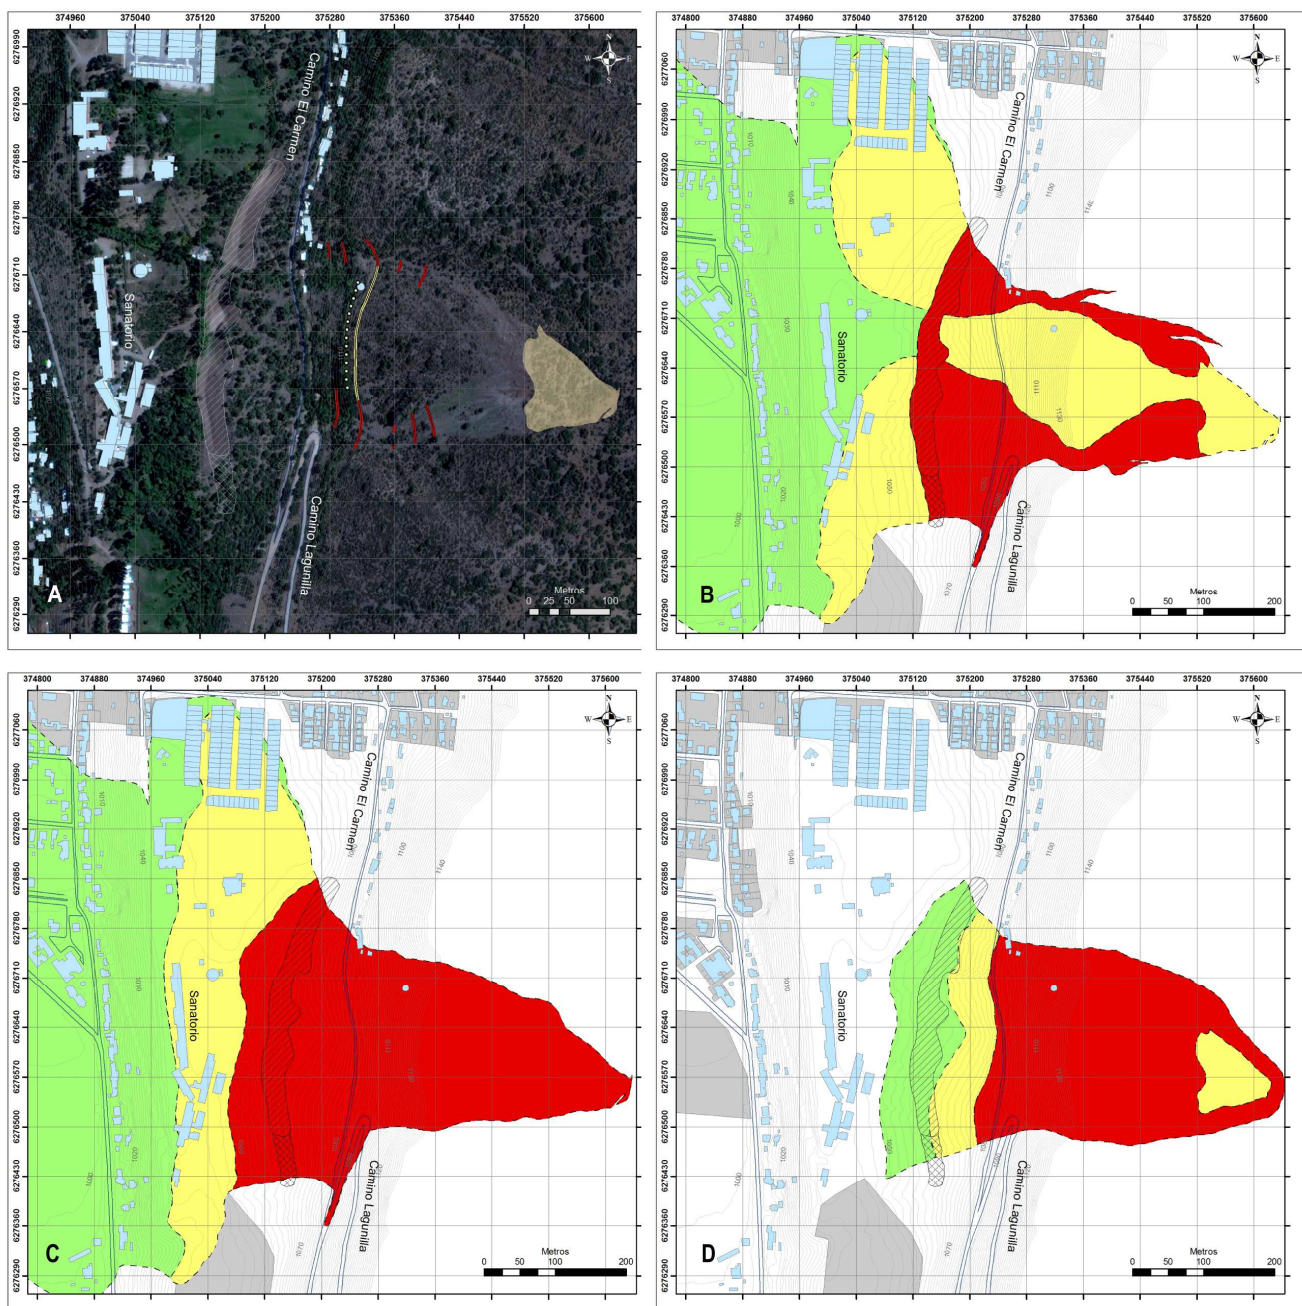
Las observaciones de terreno muestran que la fuente principal de material para la generación de flujos de detritos se ubica al pie del cuerpo del deslizamiento de 1997, donde hay abundante material suelto de granulometría variable en alta pendiente. Se observa además las trayectorias de flujos recientes hacia las dos quebradas laterales. La evaluación de la peligrosidad de flujos originados por lluvias intensas en esta zona (Figura 1b) indica zonas de Peligro Alto en el área fuente al pie del deslizamiento de 1997, las dos quebradas laterales y zonas de derrame en el sector del camino El Carmen y en el talud inferior a éste, hasta la fosa ubicada en la terraza tras el sanatorio. El área de Peligro Medio incluye la zona superior de la ladera, sujeta a potenciales flujos menores generados en el material suelto del deslizamiento; la ladera entre ambas zonas de peligro alto; y la continuación natural de la trayectoria de los flujos en la terraza fluvial, según la topografía. En este caso, el peligro baja de Alto a Medio en la fosa (incluyendo su extensión recomendada hacia el sur), la cual puede capturar flujos menores a moderados, pero puede ser rebasada en caso de flujos mayores, en especial si se generan en ambas quebradas simultáneamente. El material esperado que alcance esta zona es de barro y bloques menores, pues el material más grueso debiera ser depositado en los quiebres de pendiente previos o en la fosa. El Peligro Bajo considera áreas aguas abajo de las zonas de peligro medio, que solo serían alcanzadas en eventos de gran volumen, eventualmente

Basado en los análisis de estabilidad, se elaboró el mapa de peligro de deslizamientos superficiales y flujos asociados (Figura 1c). La zona de Peligro Alto corresponde a toda la ladera analizada y el pie del talud hasta pasado la fosa de contención, donde se pueden generar deslizamientos de distintos tamaños y espesores. El Peligro Medio se define para gran parte de la terraza fluvial, incluyendo el sanatorio y zonas de viviendas. Este peligro corresponde, dados los volúmenes analizados, fundamentalmente a flujos de detritos y barro que se pueden derivar de los deslizamientos cuando éstos ocurren en condiciones saturadas. El Peligro Bajo afecta las zonas distales de la terraza fluvial y aguas abajo de ésta, asociado principalmente a inundaciones de agua y barro.

Los análisis de caídas de rocas muestran que su fuente principal se ubica en la zona de quiebre de pendiente ubicada al pie del cuerpo del deslizamiento de 1997, donde se observan bloques sueltos en condición de alta pendiente. Los análisis muestran que estos bloques alcanzan al menos el pie del talud donde se ubica el camino El Carmen y las viviendas ubicadas a orillas de ésta, las que han sido alcanzadas por caídas, por ejemplo para el terremoto del 27 de febrero de 2010 (Arenas et al., 2010). El mapa de peligro resultante (Figura 1d) indica Peligro Alto para toda la ladera bajo el deslizamiento actual hasta el sector del camino, incluyendo además las quebradas laterales proclives a desprendimientos de bloques en escarpes

locales. En la zona superior, el peligro alto se restringe al sector del escarpe y los flancos del deslizamiento de 1997 y al pie de estos. El Peligro Medio afecta la mayor parte del cuerpo del deslizamiento de 1997, de menor pendiente, y el pie del talud bajo el camino del Carmen, ya que la mayor parte de los bloques quedaría retenido por las casas o en las plataformas donde se ubican éstas y el camino. El Peligro Bajo se asigna a la terraza fluvial al pie de la ladera, considerando su baja pendiente y el efecto de contención de rodados que ejerce la fosa.

Figura 3. Imagen satelital del área de estudio, indicando construcciones cercanas, zona deslizada en 1997 y obras de mitigación existentes y propuestas en este estudio (A); y mapas de peligro de flujos de detritos (B), deslizamientos superficiales y flujos asociados (C) y caídas de roca (D).

Se ha recomendado aplicar restricciones de uso de suelo mediante un estudio de riesgo y propuesta de modificaciones al Plan Regulador Comunal (SEREMI Metropolitana MINVU, 2012). Complementariamente, se han propuesto una serie de medidas de mitigación. Estas incluyen una barrera dinámica de contención de caídas de rocas, barreras flexibles aluvionales en las quebradas laterales, extensión y profundización de la fosa de contención aluvional al pie de la ladera y sostenimiento de la masa de suelo superficial mediante pilotes o anclajes en la zona baja del talud (Figura 1a), las cuales modifican las zonas de peligro en caso de realizarse. Se recomienda la mantención del monitoreo topográfico de la ladera para concluir sobre posible falla progresiva profunda que pudiera derivar en una falla global del talud.
